**COLLIER DE REPARATION INOX LONGUEUR 200mm** **REF.1407**

## COLLIER DE REPARATION INOX LONGUEUR 200mm **REF.1407**

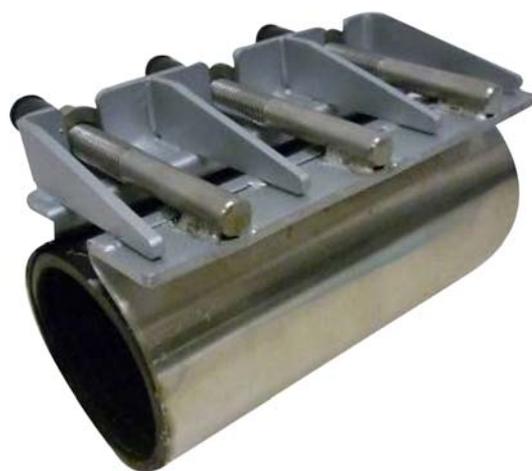
**Dimensions :** DN 60 à DN 162  
**Raccordement :** Sur tubes rigides  
**Température Mini :** + 0°C  
**Température Maxi :** + 85°C  
**Pression Maxi :** 30 Bars maxi en DN60/68  
**Caractéristiques :** Joint EPDM vulcanisé avec insert inox AISI 304  
Enveloppe inox AISI 304  
Pour tube PE, PVC, Acier et Fonte

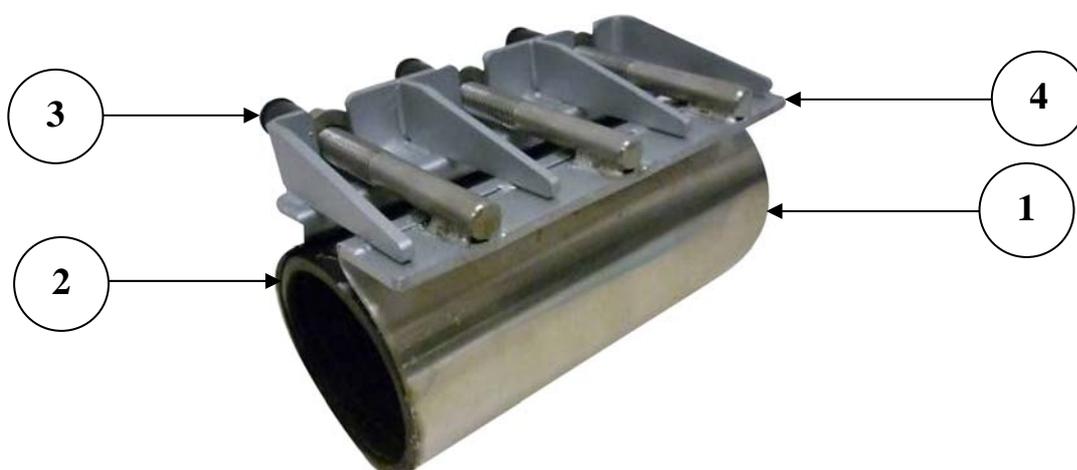
### NOMENCLATURE:

Repère	Désignation	Matériaux
1	Enveloppe	Inox AISI 304
2	Joint	EPDM
3	Boulonnerie	Inox A4
4	Mors	Inox AISI 304
